## 既設地下式消火栓用補強金具の開発

○竹内 僚佑（清水合金製作所） 山本 隆（桶川北本水道企業団）  
小谷 久人（清水合金製作所）

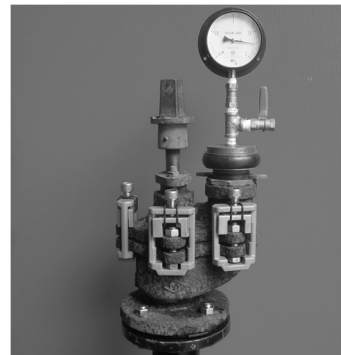
図4 耐圧試験、弁座漏れ試験

供試品の弁箱とパッキン箱接続部の六角ボルト・ナットを緩めた状態で補強金具を取付け、耐圧試験と弁座漏れ試験を行う。(図4)補強金具の六角穴付きボルトの標準締め付けトルクは $40\text{N}\cdot\text{m}$ とする。

供試品を全開状態にし、口金部に蓋を取り付け、下部フランジから $1.75\text{MPa}$ の耐圧試験圧力を加えて300秒間(JWWA規格:1991<sup>2)</sup>の5倍の保持時間)保持し、供試品及び補強金具に異常がないことを確認する。

供試品を全閉トルク $80\text{N}\cdot\text{m}$ で全閉状態にし、下部フランジから $1.3\text{MPa}$ の弁座漏れ試験圧力を加えて150秒間(JWWA規格:1991<sup>2)</sup>の5倍の保持時間)保持し、供試品及び補強金具に異常がないことを確認する。

耐圧試験：供試品に漏れはなく、補強金具に異常がないことを確認した。

弁座漏れ試験：供試品に弁座漏れはなく、補強金具に異常がないことを確認した。

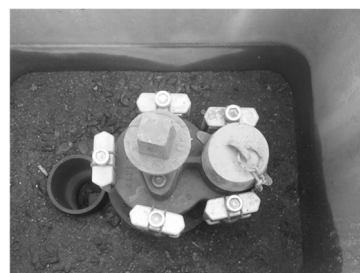
桶川北本水道企業団では2018年より補強金具による該当消火栓の補強を実施して以降、現在まで消火栓の分離・漏水事故は発生していない。(図5)また、老朽化した消火栓の維持管理に要する時間の短縮及び人的負担が軽減され、維持管理コストの低減にも寄与していると考えられる。

図5 現場での補強金具取付け状態
